# 披露供应商节能减排信息

## 4、2019 年江苏海阳化纤土壤隐患排查情况说明

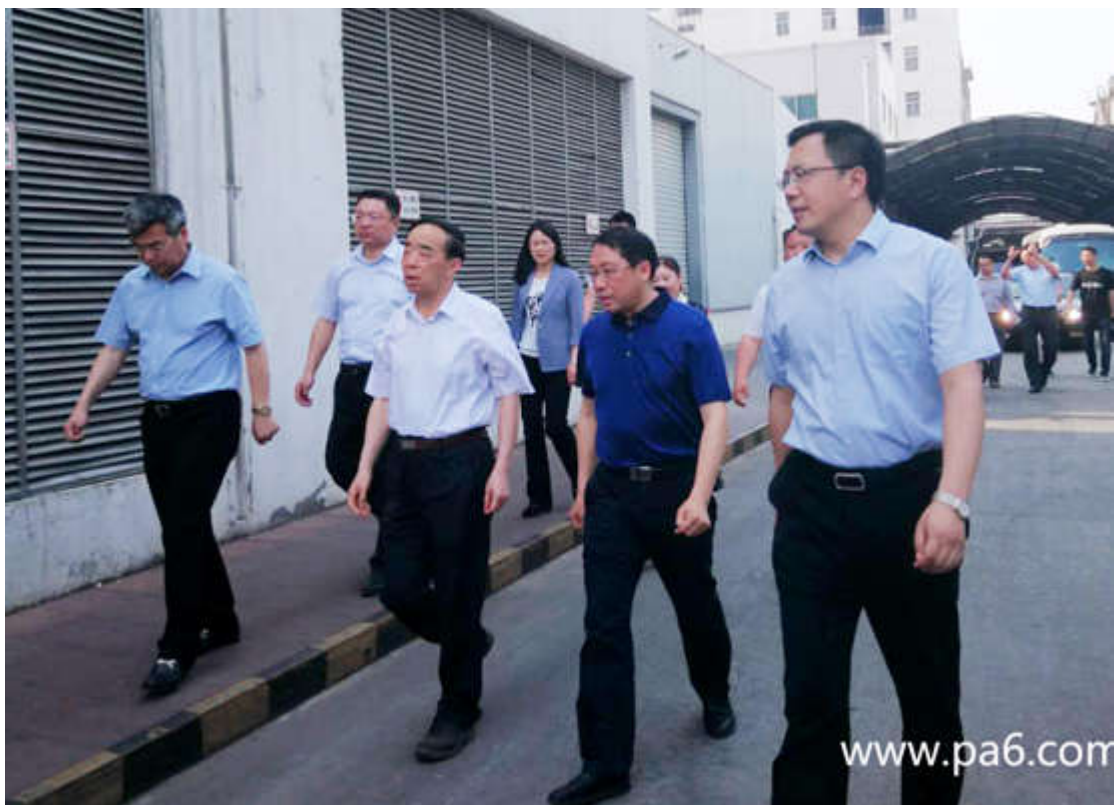
省环保督查组督查海阳化纤环保工作

在浸胶生产现场，领导们查看了浸胶烟气和废胶液处理装置的运行情况，看到排污口清澈的水流才

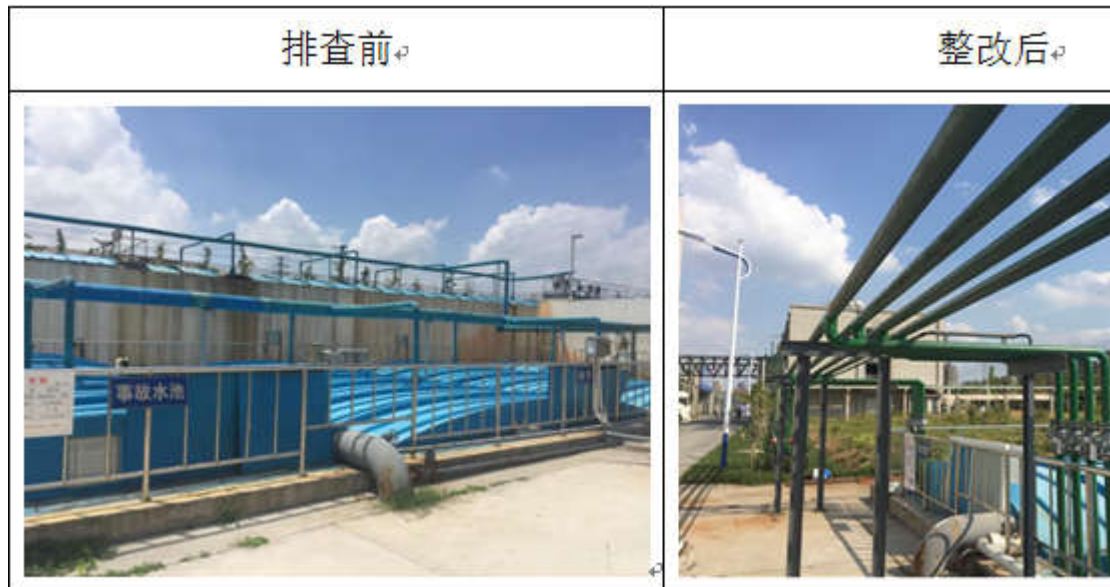
### 6、污水输送管网排查情况

聚合、浸胶生产污水通过地下污水管网进行输送，由于地质沉降等原因，管网可能存在接头松动情

况，导致污水深入土壤，公司投资 38 万元对管网进行整治，采用明管压力输送方式将污水输送到污水处理站，该整改已结束。
